## Flughafen Innsbruck Nachrüstung Mineralölabscheider 2008

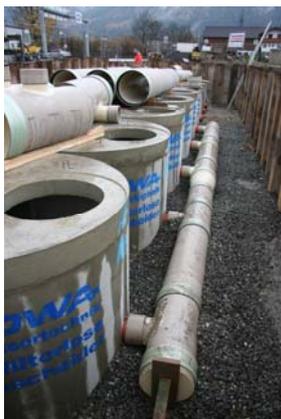
Darum wurde mit dem Bau einer Neuanlage begonnen, bestehend aus 8 typisierten Reinigungsbecken mit Koaleszenzeinrichtungen (Bild 1). Diese Becken sollten ursprünglich mit Kunststoffrohrleitungen untereinander verbunden werden, was aber auf Grund der erforderlichen Sonderformstücke in der Kürze der Zeit nicht durchführbar war.

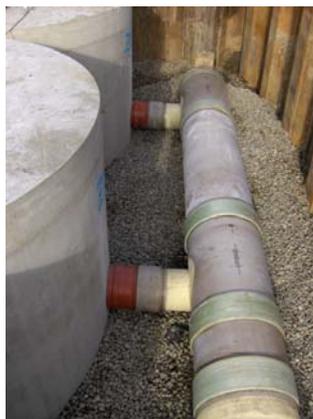
Alle benötigten T-Stücke als Zu- und Abläufe zu den einzelnen Behältern mussten sohlgleich und reduziert ausgeführt werden, was einen hohen Produktionsaufwand und entsprechende Flexibilität in der Fertigung voraussetzte (Bild 2 + 3).

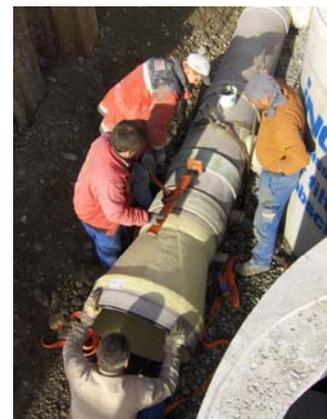
Die Wahl fiel schließlich auf glasfaserverstärkte Rohre (GFUP) der Fa. HOBAS (Bild 4), welche in kürzester Zeit die Sonderformstücke produzierte und der ausführenden Fa. STRABAG zur Verfügung stellen konnte (Bild 3 + 5).
